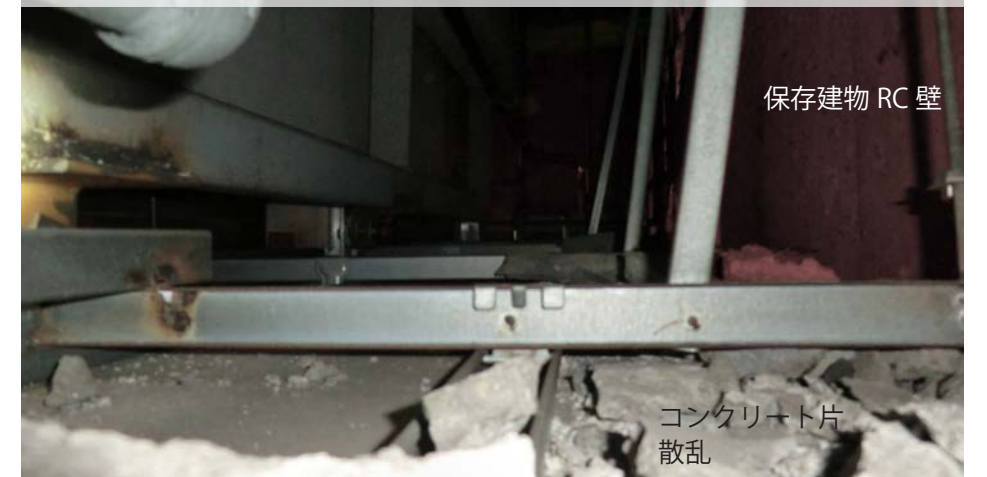
**E** 保存建物の壁上端部が剥落し天井裏に破片が落下

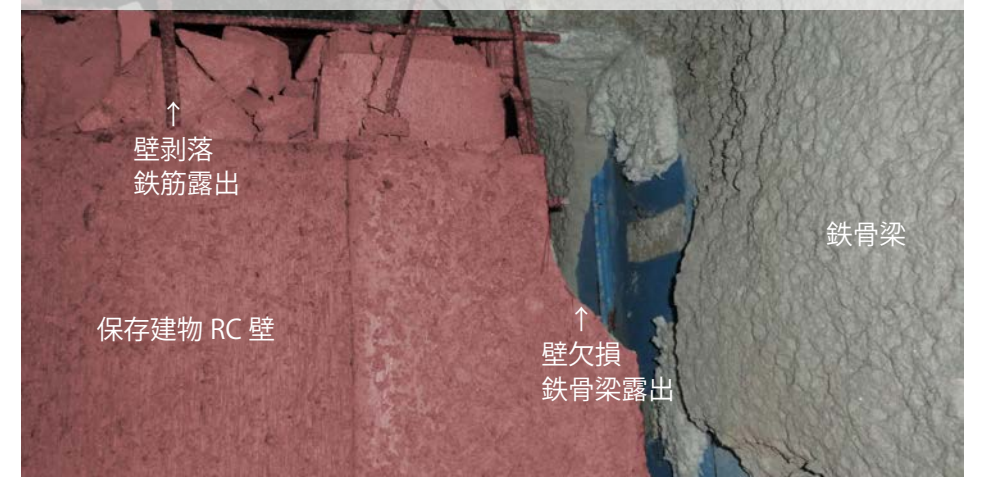
**F** 鉄骨梁と保存建物の接合部欠損、保存側壁上部鉄筋露出

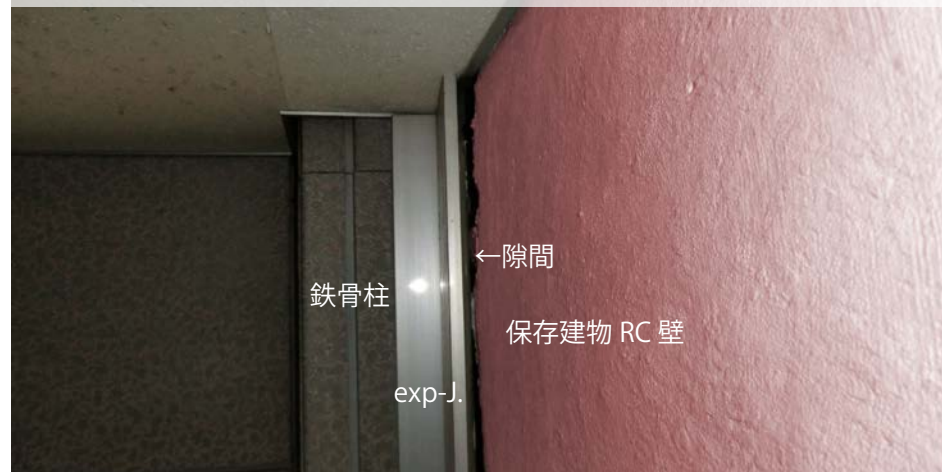
**A** エキスパンションジョイントの隙間

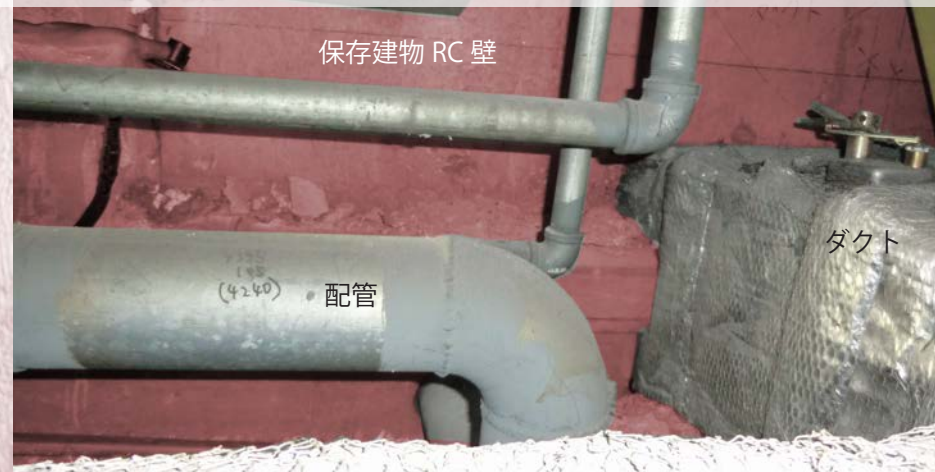
**C** ダクト・配管（鉄骨建物から吊り下げ）が保存建屋に接続

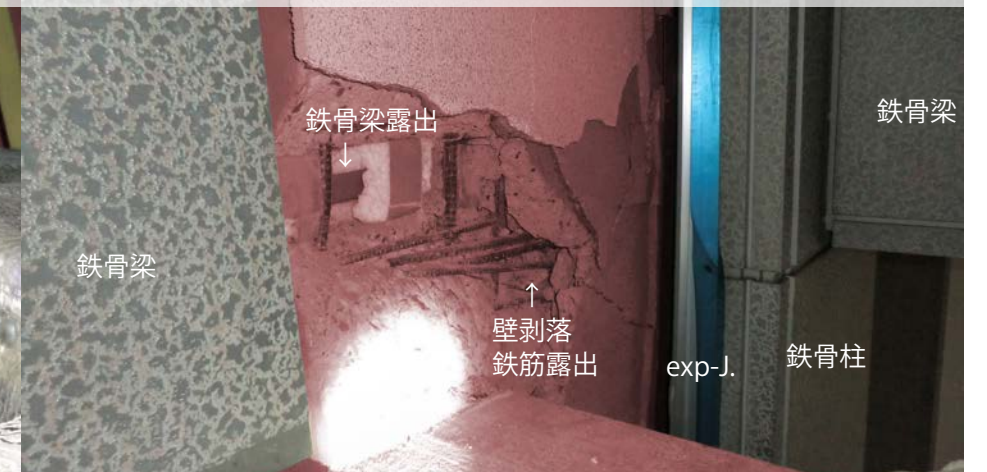
**G** 鉄骨梁側面と接する保存建物の壁が剥落、鉄筋露出

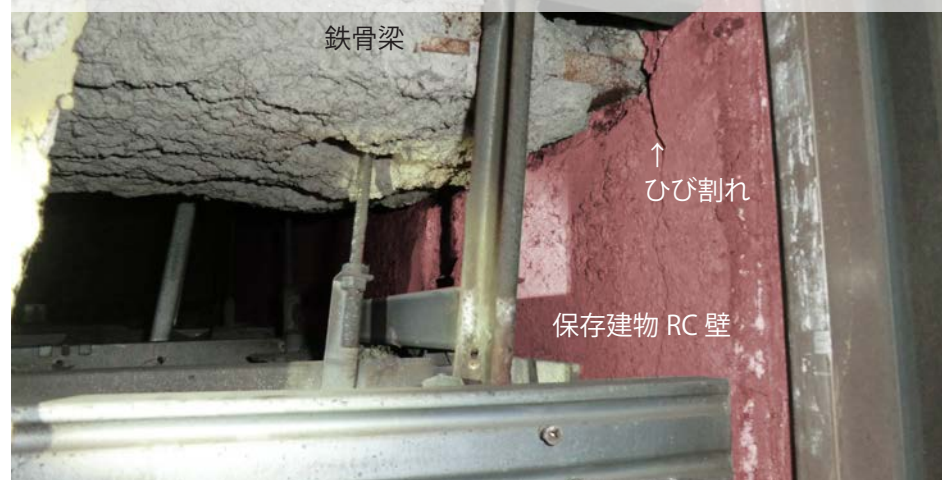
**B** 鉄骨梁が保存建物に接続（ひび割れ、剥落）

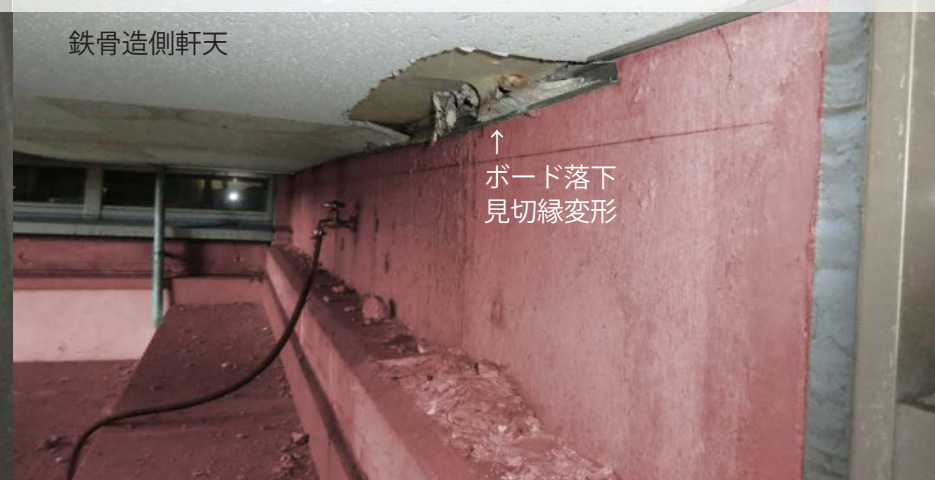
**D** 軒天（鉄骨造建物側）と保存建物の接する部分で破損

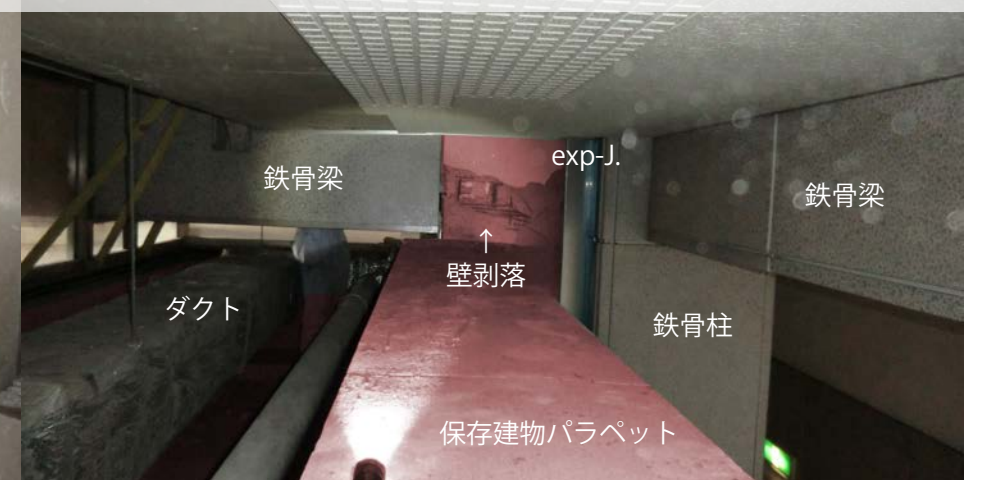
**H** 写真 G の周辺状況
