## 旧生浜町役場庁舎の耐震診断の実施について（報告）

市指定文化財旧生浜町役場庁舎の耐震診断を令和３年度に実施いたしますのでお知らせします。

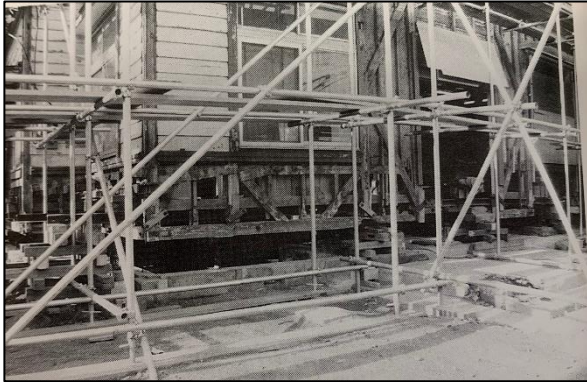
揚げ家の様子

建物を半解体及び揚げ家をして、基礎・土台・柱等構造材の補修を行い、破損部材の補修を実施した。

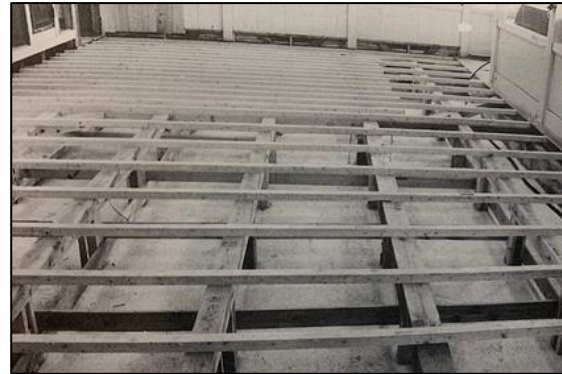
事務室の床組み再設置

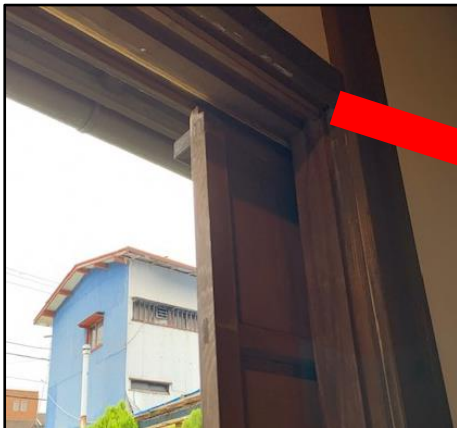
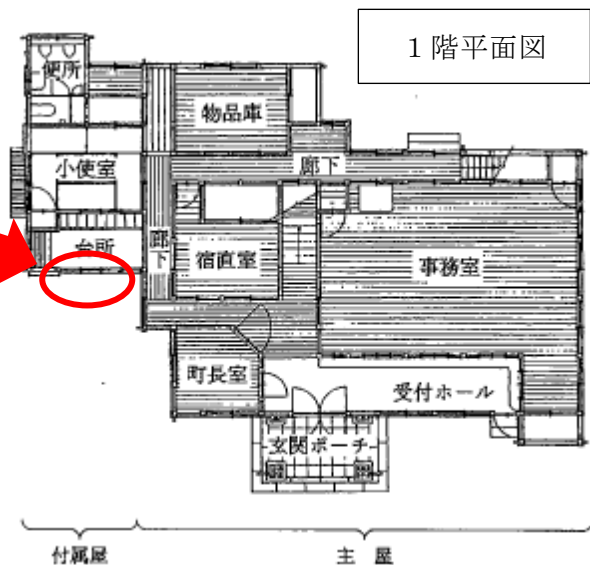
### (1) 雨戸外れ修繕

平屋建て付属部分（小使室）に設置されている雨戸の上枠が摩耗しており、傾けることで容易に外れてしまう。現状では、防犯上の課題があることから、上枠にあて木を取付け、雨戸が外れないよう修繕を行う。

上桟にあて木を取付けて、雨戸の外れを防止する。

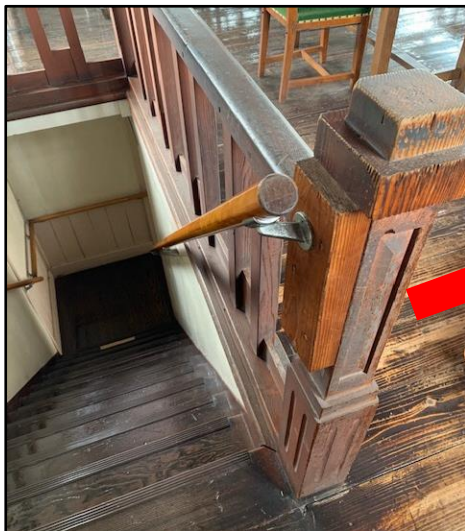
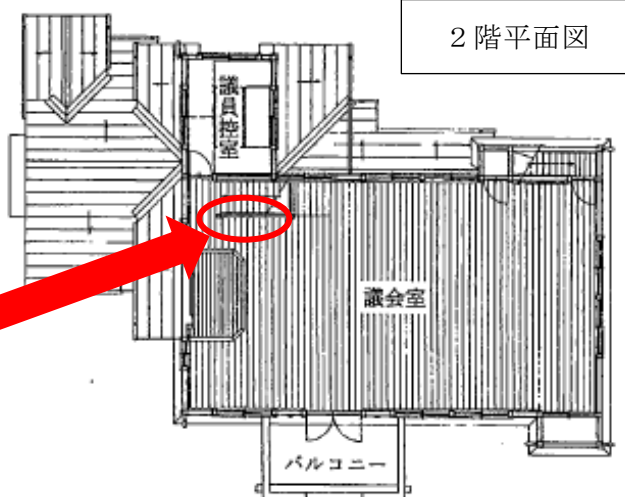
### (2) 手摺柱修繕

階段手摺が固定されている親柱等が経年劣化により床面との固定が不安定な状態になっており、階段昇降時に手摺又は親柱外れ等の事故が発生する危険性があるため、L字金具により接続部位の補強を行う。

L字金具を使い、親柱と床面の固定補強を行う。
